RAPPORT D'ENQUÊTE FERROVIAIRE
R03D0042

DÉRAILLEMENT EN VOIE PRINCIPALE

DU TRAIN M394 21-27
DU CHEMIN DE FER SAINT-LAURENT ET ATLANTIQUE
AU POINT MILLIAIRE 43,93
DE LA SUBDIVISION SHERBROOKE
À SHERBROOKE (QUÉBEC)
LE 27 MARS 2003

Rapport numéro R03D0042

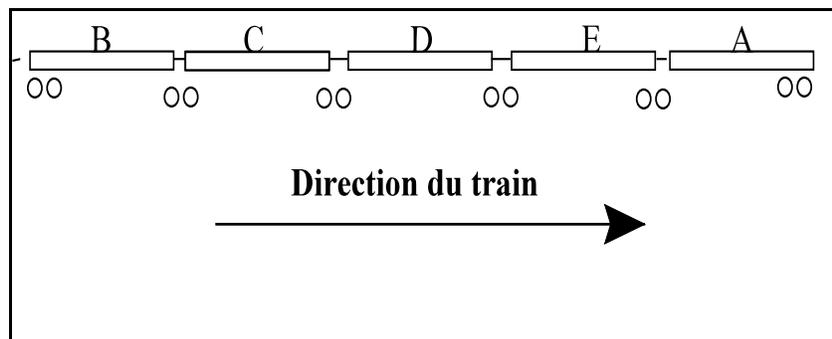
Figure 2. Configuration du wagon TTAX 553649

La locomotive de tête s'est immobilisée au point milliaire 42,32. Les deux premiers wagons déraillés (84° et 85°) sont les plate-formes C et B du wagon porte-conteneurs TTAX 553649 (voir la figure 2). Chaque plate-forme transportait un conteneur de 40 pieds, et celui de la plate-forme C pesait environ 12 tonnes. Les plates-formes C et B sont restées debout et attelées à la partie avant du train. Elles se sont immobilisées à environ 200 m à l'est du passage à niveau de la rue Collège alors que les autres wagons déraillés étaient situés à l'ouest du passage à niveau. Le 90° wagon, MEC 31856, un wagon-couvert, s'est immobilisé à 2 m des bâtiments d'un centre commercial situé au sud de l'emprise ferroviaire. Le wagon-citerne transportant de la soude caustique est demeuré sur ses roues et il n'a pas fui. Son contenu a été transbordé dans des camions-citernes. La voie a été détruite sur une distance de 150 m.
